# テクニカル・メッセージ

## フルトレーラー ピントルフックの点検整備について

フルトレーラーのピントルフックの亀裂・摩耗の点検、ジョーとルネットアイすきまの点検及びロックピン穴ずれの整備などについてお知らせいたします。尚、ロックピン穴ずれからロックピン挿入が不完全な状態で走行したことにより、連結が外れて高速道路で横転する重大事故が発生していますので注意頂きます様、お願い致します。

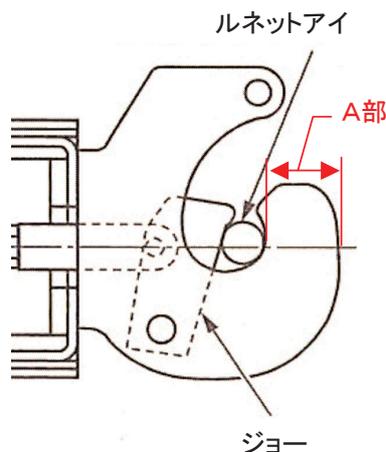
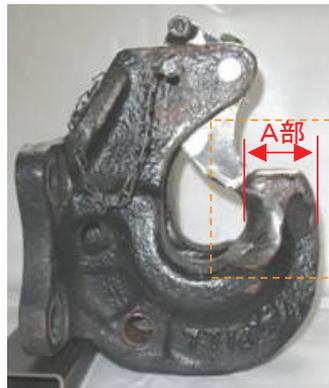
ピントルフックボデーは、ルネットアイとの当たり、擦れによって変形、摩耗します。下記の最も厚みの少ない箇所をノギス等で測定し、摩耗限度を下回っている場合は、交換してください。

ルネットアイとの  
当たり擦れから  
赤枠部分が変形  
摩耗します。

(ピントルフックの摩耗限界)  
**A部寸法: 50mm**  
\* 新品時は、55mmです。

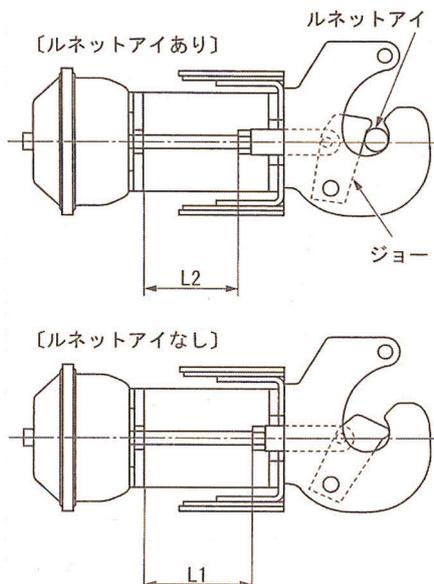
### 3. ジョーとルネットアイのすきま点検

チャンバーにエアを充填し、ジョーとルネットアイの間にすきまがある場合、またルネットアイあり、なしの状態、それぞれのプッシュロッドストロークを測定し、その押さえ代が基準値以下の場合は、当該車両の整備解説書により調整を行ってください。

押さえ代 =  $L1 - L2 > 5\text{mm}$

**基準: 5mm以上**

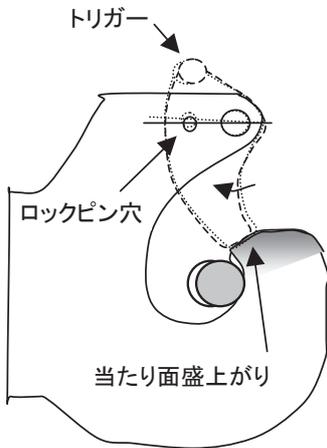
##### 【ロックピンが挿入出来ない状態】

ピントルフックのルネットアイとの当たり擦れによって、トリガー先端との当たり面が盛上がり、トリガーが徐々に回転し、ロックピンの穴がずれてピンが挿入出来なくなる場合があります。その場合には、フックボデーの盛り上がった部分を下記により、ヤスリ、グラインダー等で削り、平らに整えて、ピンが挿入出来るように整備行ってください。

ロックピンが挿入出来ない	挿入出来る(正常)
ロックピンの挿入状態	×	○
フックボデートリガーの当たり面盛上がり	(トリガー当たり面が盛上がり)	(比較:新品時)

〔 当たり面の盛り上がった部分を、ヤスリ、グラインダー等で削り、ロックピンを挿入した状態で①トリガー先端がフックに当たり、かつ②トリガーを押し下げた時にフックと約1mmの隙間が出来るようにしてください。 (注意) 過剰の削りにより、ロックピン挿入状態で ①トリガー先端とフックボデーに隙間があるとロックピン曲がり等の原因となりますので絶対に行わないでください。 〕

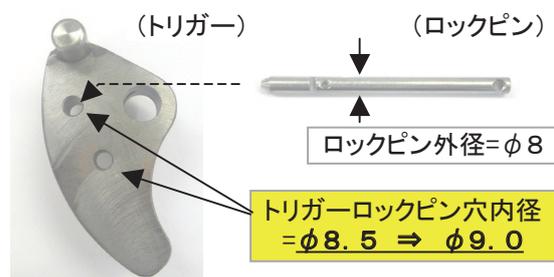
##### 【トリガーロックピン穴の拡大について】

当たり面の盛り上がり等からロックピン穴がずれてピンが挿入できなくなる事象に対して余裕を持たせる為に、トリガーのロックピン穴径を、φ0.5拡大しましたのでお知らせいたします。(2012年3月、生産及び補給分より)

尚、穴拡大前のものについては、トリガーを外し、ドリル等でφ8.5→φ9.0拡大の追加工を行い、ピン穴ずれに対する余裕も持たせることをお奨めいたします。
