# テクニカル・メッセージ

## 小型トラック リヤ木製デッキ付き車 テールゲート鋼板ずれ時の修理方法について

ポスト新長期排ガス規制以降の小型トラック リヤ木製デッキ付き車

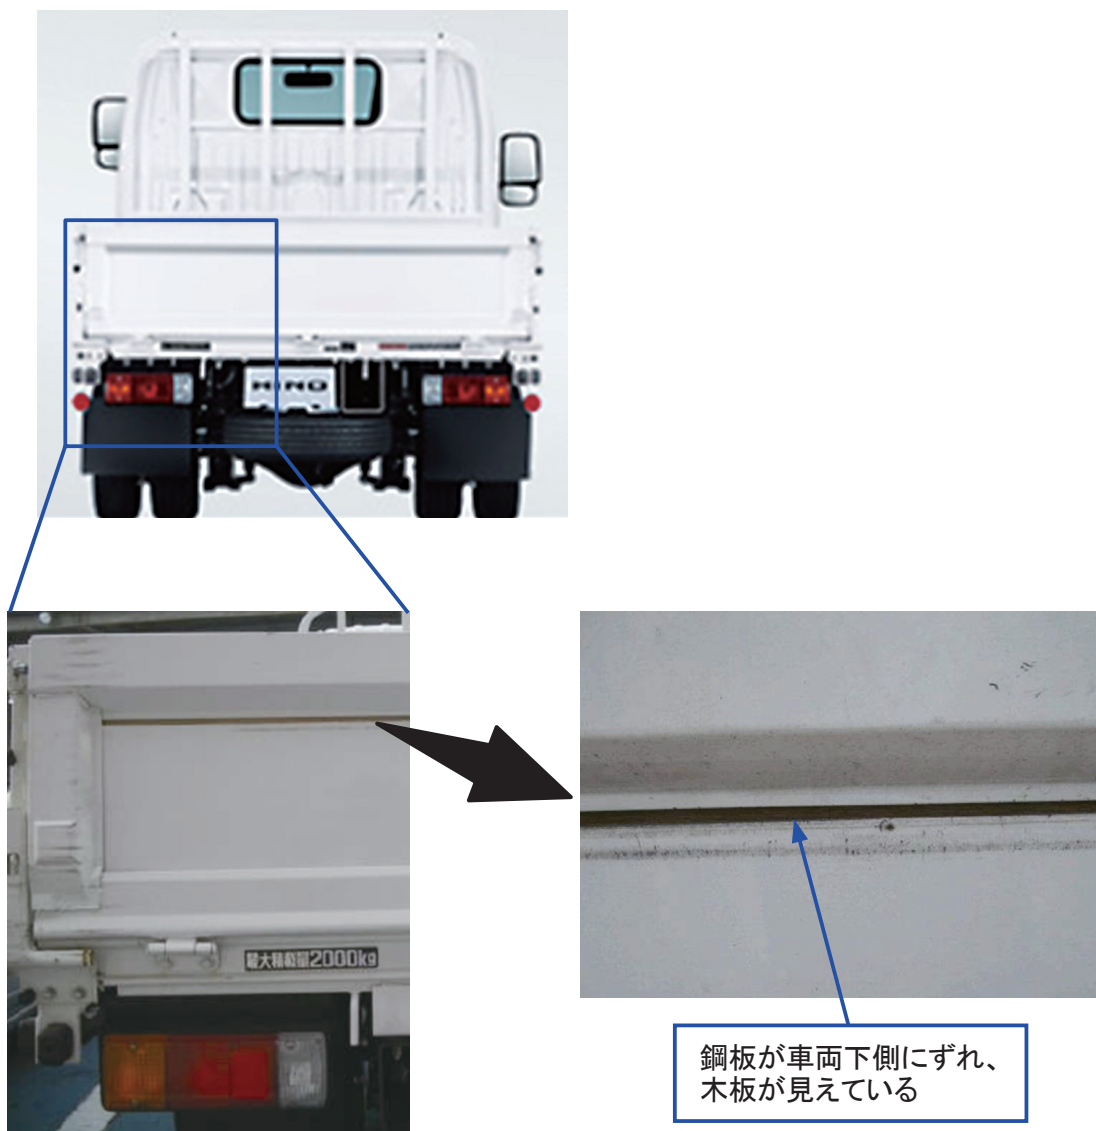
### ■ 鋼板ずれの事例

経年使用におけるテールゲート木板の劣化により、鋼板を固定しているタッカー（ステープル）やスクリューが緩み、鋼板のずれが生じる場合があります。以下に修理方法についてご案内致します。
