# テクニカル・メッセージ

## ホイールハブベアリング焼付きの予兆事象と点検整備について

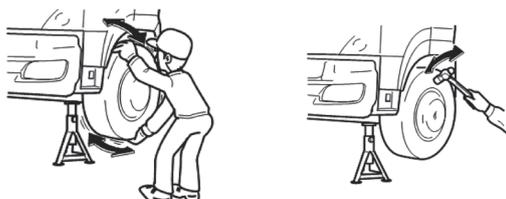
#### (タイヤのガタ点検)

手でゆする、もしくはハンマーで叩く

- ① タイヤにガタがあるか、プリロード調整が不適切な場合には、アウターベアリングを取り外した後、適正なハブベアリングの分解整備を行ってください。
- ② タイヤにガタがなく、プリロード調整が適正な場合には、その他の原因を追究の上、修理を行ってください。尚、ABS警報ランプ点灯時は、整備解説書に示す手順で診断、修理を行ってください。

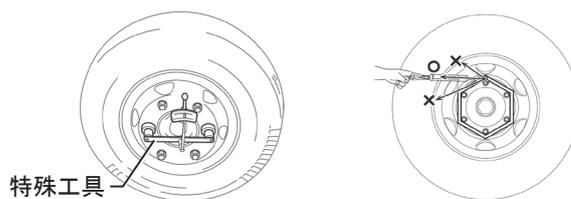
#### (プリロード調整：起動トルク等の測定)

トルクレンチ、もしくはバネばかりで測定

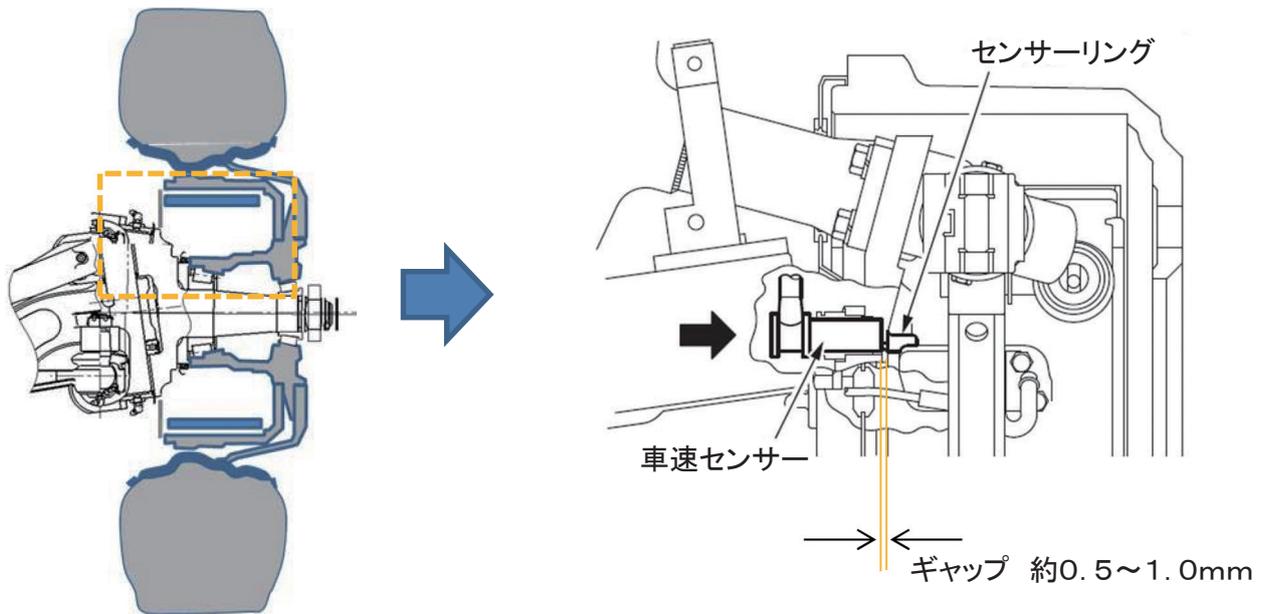
ABSは、各車輪の車輪速センサーで制動時の車輪のロック状態を監視し、制動時の油圧やエア圧をコントロールして車輪のロックを回避しています。車輪速センサーは、車輪のホイールハブの内側に組込まれたセンサーリングに、約0.5~1.0mmのギャップ（間隙）でアクスル側に固定されています。ハブベアリングが破損するとハブがガタつき、上記ギャップが拡大し、ABSの警報ランプが点灯します。尚、車輪速センサーは、車型によって装着輪が異なり、全車輪に装着されていない場合がありますのでご注意ください。車型ごとの車輪速センサーの装着輪の詳細は、整備解説書を参照ください。

(前輪の断面図でABS車輪速センサーの位置を説明)

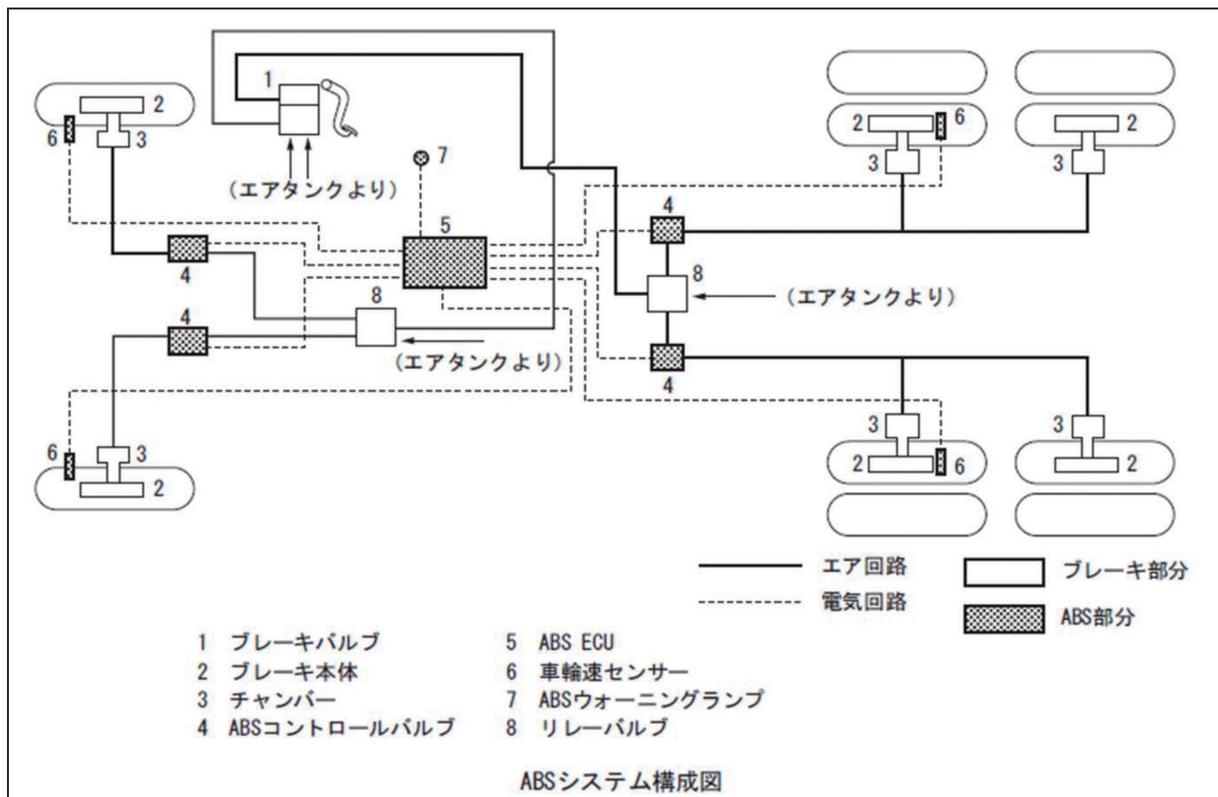
(FR車（高床3軸車）ABS車輪速センサーの取付車輪の例)
