# テクニカル・メッセージ

## バス全車 各部パネル・リッド部 プッシュロックのメンテナンスのお願い

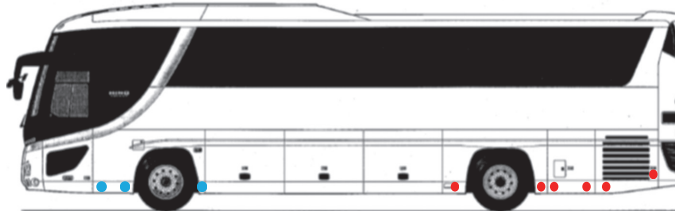
前面視

- ：全車プッシュロック部
- ：お客様の仕様でプッシュロックとなる部位
