# テクニカル・メッセージ

## エンジンマウントラバー点検について

ポスト新長期規制 大型トラック（E13Cエンジン搭載車）

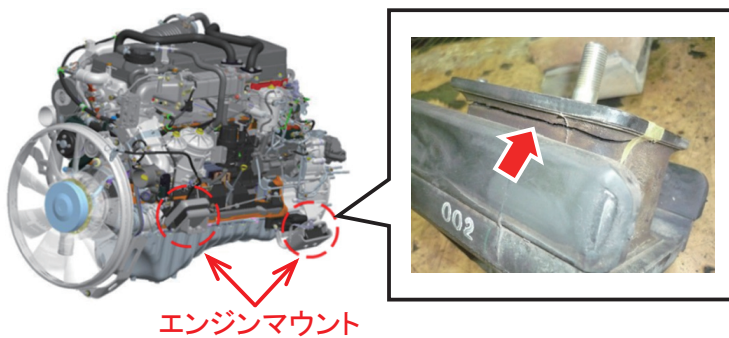
エンジンマウントラバーの亀裂に気づかず稼働を続けると

- ・ エンジンの異常振動
- ・ 吸気ホースが抜けて力不足

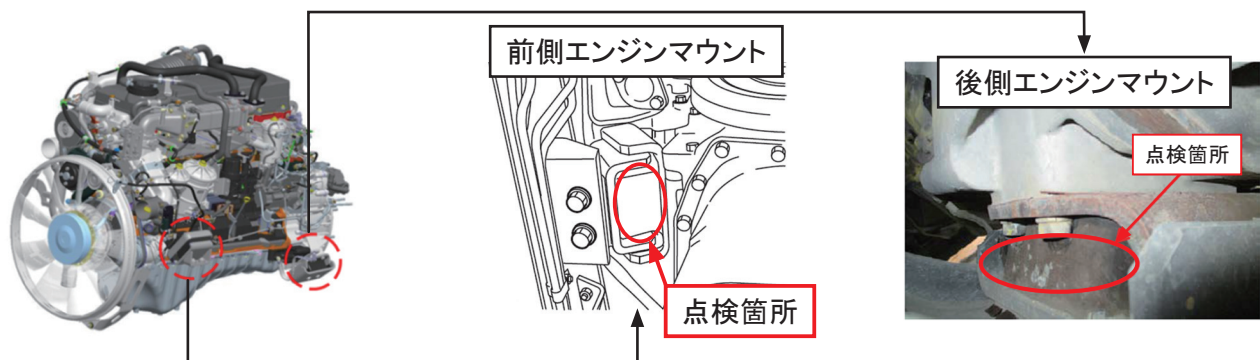
### ■ エンジンマウントラバー点検について

エンジンマウントラバーに亀裂が入ることがあります。これは、経年の使用や高負荷、高温などのご使用状況によって発生するものです。ラバーに亀裂が入った状態でご使用を続けられた場合、異音や吸気ホース抜けによる力不足等、予期せぬことが発生する可能性がありますので、点検の際には以下の点に注意をお願い致します。

- ・ 前後左右（計4箇所）のエンジンマウントのラバー部を目視で確認し、亀裂あるいはブラケットから剥離していないか点検してください。
- ・ 直接目視するのが難しい場合は、鏡等を使用してください。
- ・ ラバー部に亀裂や剥離が見受けられる場合は新品に交換してください。
- ・ 下記のようにエンジンを高負荷で運転する頻度が高い車両は点検をお勧め致します。
