# テクニカル・メッセージ

## プロペラシャフトは定期的に給脂を実施してください

トラック・バス 全車

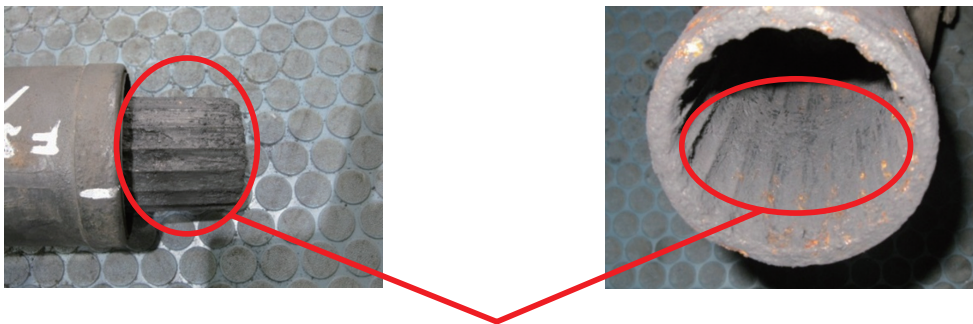
<スプライン部の異常摩耗>

走行距離 16 万 km 給脂メンテナンス不足の車両

異常摩耗

プロペラシャフトの定期的な給脂が行われなかった場合、走行不能等の重大な故障が発生するおそれがあります。安全に運行していただくため、必ず弊社推奨時期に弊社指定の全ての箇所に確実な給脂を実施いただけますようお願い致します。

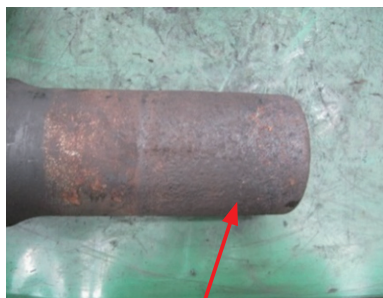
スプラインヨーク部摺動面の錆付き

スプラインヨーク部の給脂を行う際は、同時に摺動面に錆が出ていないことを確認してください。

- ・融雪剤が使用されている寒冷地での使用、下回り洗浄を頻繁に実施している車両は錆が発生しやすいので、重点的に確認をお願いします。
- ・スライディング摺動部に錆付きが確認出来た場合はプロペラシャフトを取り外して、スプライン及びオイルシール部に損傷が無いか、またグリースが劣化していないかも確認してください。

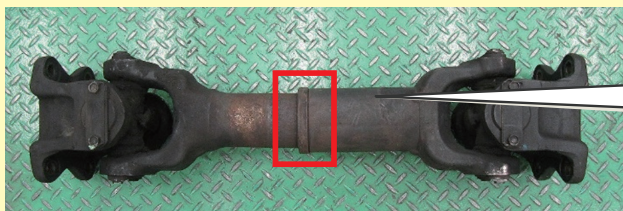
オイルシールの損傷
