# テクニカル・メッセージ

DPR再生時間や頻度が増加した際は、燃料添加弁噴孔部周辺の清掃をお願いします

## ■ 対象車両

燃料添加弁搭載車

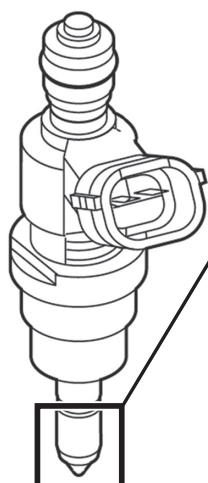
### < 燃料添加弁噴孔部 >

- ・ 燃料添加弁噴孔部に煤が付着した場合、燃料噴射が正常にできなくなります。
- ・ 周辺に煤が堆積すると、噴射した燃料が煤に付着して、DPRまで届かない場合があります。

噴孔部に煤が付着

1. カーボン洗浄剤を燃料添加弁インジェクターのノズル噴孔部に吹き付ける。

2. カーボンが解け落ちるまでしばらく放置した後、エアブローで除去する。

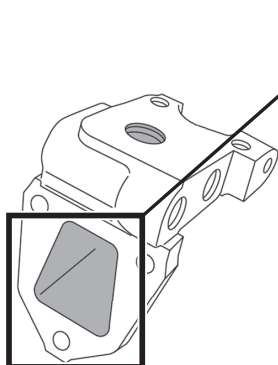
### < 燃料添加弁ホルダ >

内部に煤が堆積

3. ホルダ内に堆積したカーボンも同様にカーボン洗浄剤を吹きかけた後、エアブローで除去する。
