テクニカル・メッセージ

ヘッドランプ後面カバー取付けに関する注意事項

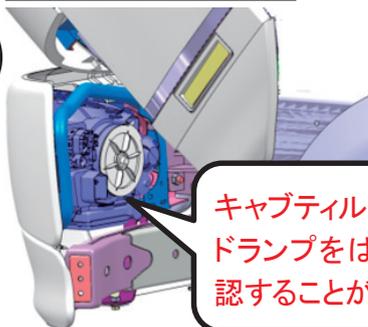
キャブティルトした場合

キャブティルトするとヘッドランプをはっきりと確認することができます。

ヘッドランプのバルブ交換時は、確実な作業を行うため、**キャブティルト**してください。

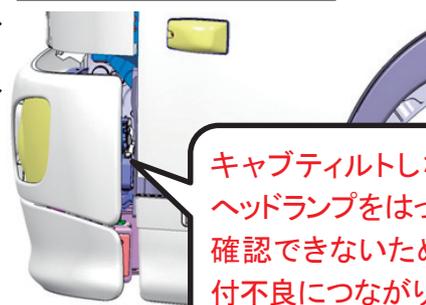
キャブティルトしない場合

キャブティルトしないとヘッドランプをはっきりと確認できないため、取付不良につながります。
