テクニカル・メッセージ

車両火災予防及び被害・災害拡大防止について

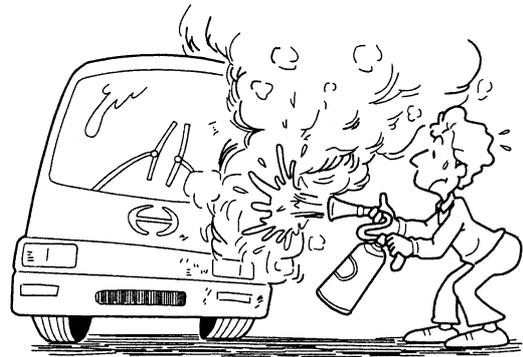
TO17-001A

- ・ 特に、タイヤは高温にさらされると内圧が上昇すると共に、デスクホイールからの伝熱によりリム部が溶けて弱くなり、バーストしたり、リムから外れて横方向に数メートルも飛ぶことがあります大変危険です。タイヤ付近、特にタイヤの横（車軸方向）から離れて下さい。
- 7) 避難時の注意
 - ・ 消防や救援を待つ時は、後続車の追突など二次災害に巻き込まれる危険があります。安全確保の観点から、車両の後方に離れて、ガードレールの外側（歩道側）で待機して下さい。

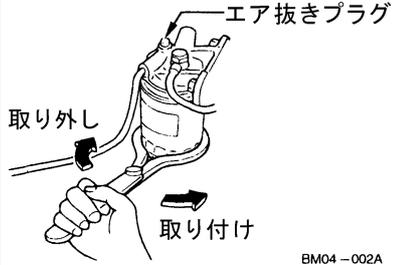
部 位	要 因	防 止 策
燃料パイプ	パイプクリップのゴム部の劣化、脱落による金属接触、摩滅穴明きにより燃料洩れが発生、排気管等の高温部に触れて発火。	点検整備時に意識をもって、劣化の有無点検。劣化部品は交換。
	テーパネジでフィルタやストレーナなどのアルミ製ボデーに取り付けられたパイプ接続金具（エルボなど）を締めすぎてボデーが破損（亀裂）し、燃料洩れ発生、排気管等の高温部に触れて発火。	接続部の洩れを懸念しての不用意な増し締めは行わない。（予防整備のつもりが、結果的に不具合を作り出してしまう）
燃料 フィルタ	エア抜きスクリュウの締め付けが不十分であったため、走行中に外れ、大量に噴出した燃料が排気管に掛かり発火。	規定トルクで締め付けること。締めすぎによるネジの破損に注意。
	カートリッジ式のエレメント交換時、締め付け不十分で走行中に緩み又は脱落して、噴出した燃料が排気管に掛かり発火。	指定工具で、フィルタに記載してある手順に従って規定のトルクで締め付ける。
	カートリッジ式のエレメント交換時、汎用工具を使用したためエレメントケースを傷つけ又は変形させ、走行中に亀裂が発生して燃料が噴出し、排気管に掛かり発火。

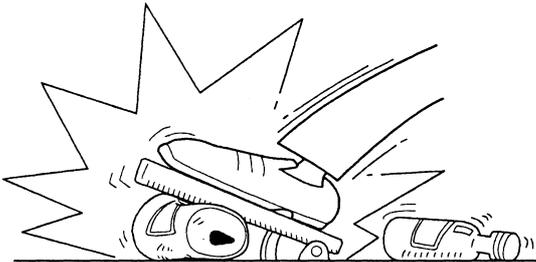
<p style="text-align: right; font-size: small;">TA01-033A</p>	レバーが完全に戻っていることの確認。警報ランプの消灯確認。障害となる物を置かない。
<p>ブレーキペダルの戻り不良による引摺り。</p> <ul style="list-style-type: none"> ・ カーペット（フロアマット）の噛み込み（毛足の長い家庭用カーペット等） ・ ペダル回りにジュース缶、靴等を転がしたまま放置
