テクニカル・メッセージ

大型車 フロントハブベアリングの整備で注意していただくポイントについて

日野 大型車

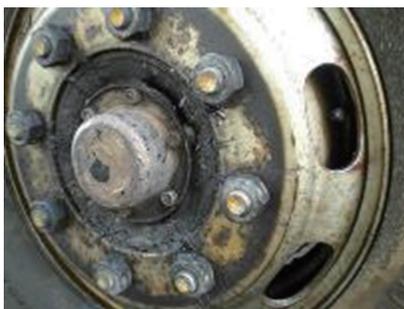
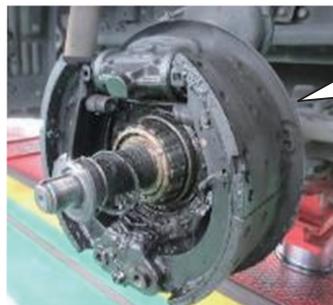
■ 整備の不備に起因する路上故障について

アウターベアリングが
焼き付き走行不能となる

火災や脱輪に至る
おそれもあります

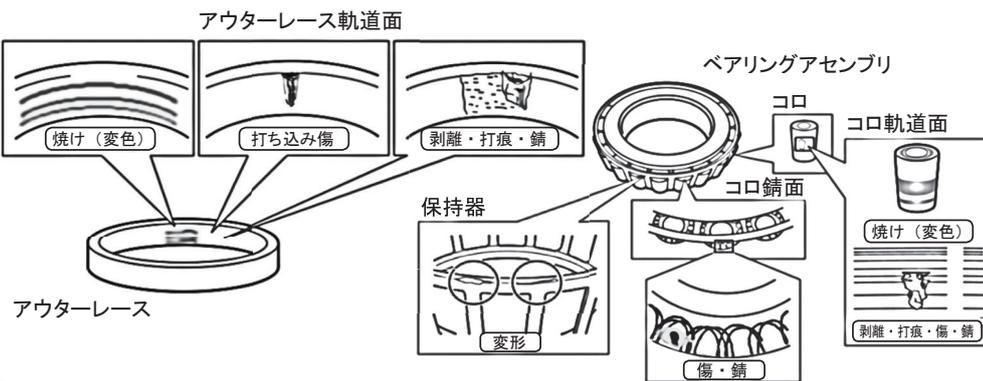
ベアリングの古いグリースを除去したうえで、異常が無いか確認してください。コロの端面の傷・錆は見落としやすいので特に注意して入念に点検してください。また、金属粉がある場合は、アウターレース及びベアリングを交換してください。

注意

グリースを除去する際は洗浄機や洗浄スプレーを使用してください。

グリースが付着していると異常を見落とす可能性があります。

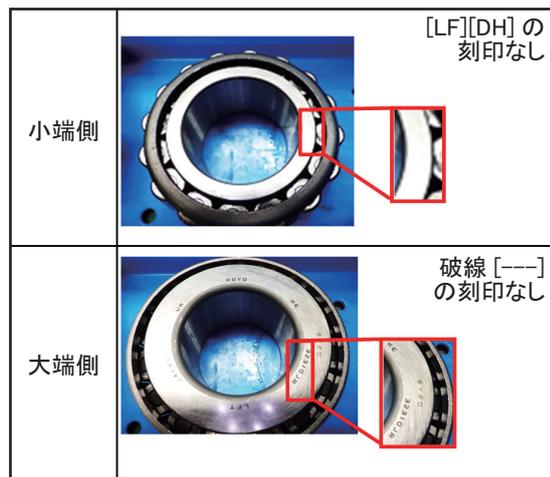
＜ベアリング（半嵌め品）＞

軽打で打ち込みます

打ち込み用の治具の使用を推奨します

注意

軽打で入らない場合、ハブとスピンドルの中心が合っていないため、再度中心合わせからやり直してください。

無理に打ち込むとベアリングに傷が付き火災や脱輪に至るおそれがあります。

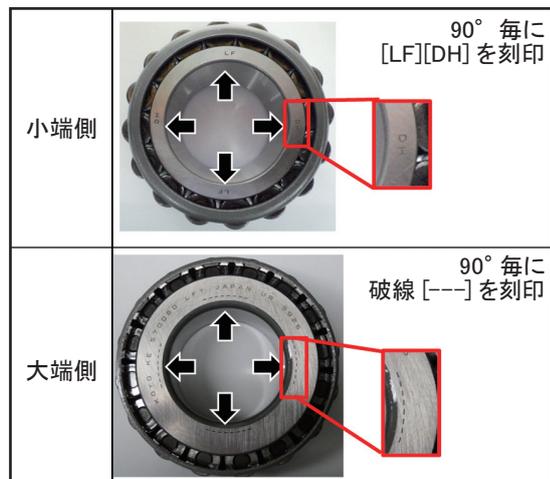
＜ベアリング（ルーズフィット品）＞

手で挿入します（打ち込み禁止）

挿入ガイドの治具の設定があり使用することで作業が容易になります

注意

ルーズフィット品を打ち込んでしまうと勢いよく組み込まれベアリングに傷が付き火災や脱輪に至るおそれがあります。

ルーズフィット品は手で挿入することを可能とする為スピンドルとの嵌め合いをルーズにしております。

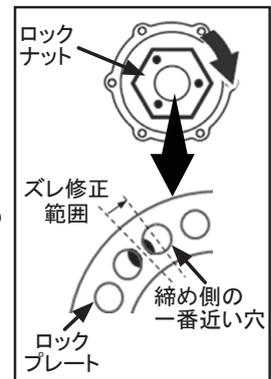
【手順 10】 ボルト (3 本) でロックプレートをロックナットに規定トルク『9.6N・m』で取り付ける

⇒ ロックプレートとロックナットの穴が合わない際はロックプレートを反転し取り付ける

⇒ 反転させても合わない場合はプレートの表側もしくは反転させた時に締め側の一番近い穴位置へロックナットを回転させ穴位置を合わせる

注意

- ・ ロックプレートの固定ボルトが緩むとロックプレートが外れ、ロックナットが固定できなくなりプリロードが変化し火災や脱輪に至るおそれがありますので必ず規定トルクで締め付けてください。
- ・ キャップを取り付ける前に、トルクレンチを使用しトルクの間接検査を必ず行ってください。
