# 労働災害の約8割は、停車時に発生

### トラックからロールボックスパレットの落下事故編

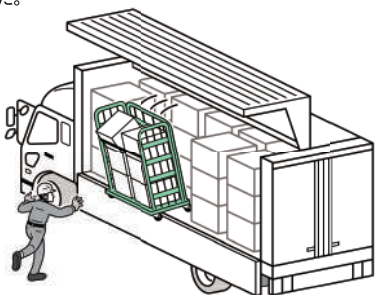
作業者は荷降ろしのため、敷地内でトラックのウイングとあおりを開けた。その際、ロールボックスパレット(約300kg)が動き出し、トラックの荷台から落下しそうになった。

- トラックへの積載物の積み方が適正でなかったため、車両の重心が左側に偏っていた
- ロールボックスパレットのストッパーがかかっていなかった

- ロールボックスパレットには、重心が偏らないように荷物を積載する
- トラック荷台に載せたロールボックスパレットには、必ずストッパーをかける
- 現場管理者は荷役作業において、荷台の上での作業や、ロールボックスパレットを使用する場合は、作業者に保護帽を着用させる
