# テクニカル・メッセージ

## 大型バス セレガ(RU) オルタネーター駆動ベルトのメンテナンスについて

新長期規制 / ポスト新長期規制 大型バス(セレガ: RU8J)

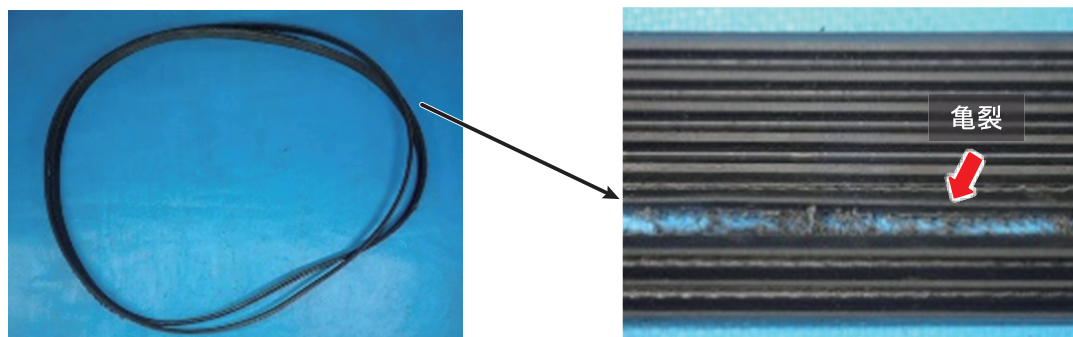
### ■ オルタネーター駆動ベルト(エンジン置き)の損傷事例

ベルトの溝部に沿って亀裂が発生

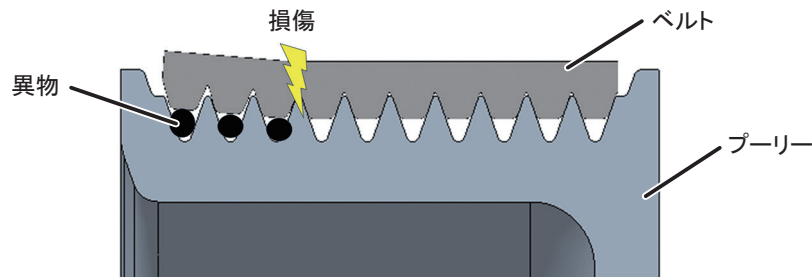
プーリー溝に異物が噛み込むとベルトが異物に乗り上げ、ベルトがプーリーに対し片当たりすることでベルトが損傷し亀裂に至ることがあります。

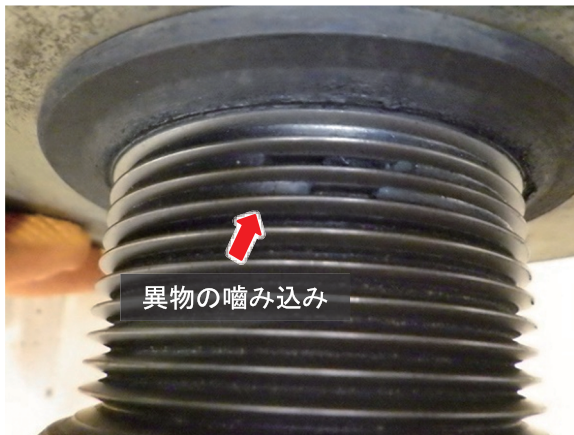
【オルタネータープーリーの事例】

ベルトの掛かる各プーリー溝を点検した際、下図のような異物（小石、砂利、錆、ベルト摩耗粉等）が挟み込んでないか点検し、それらが見られた場合はワイヤーブラシ等で軽くこすり取り除いてください。

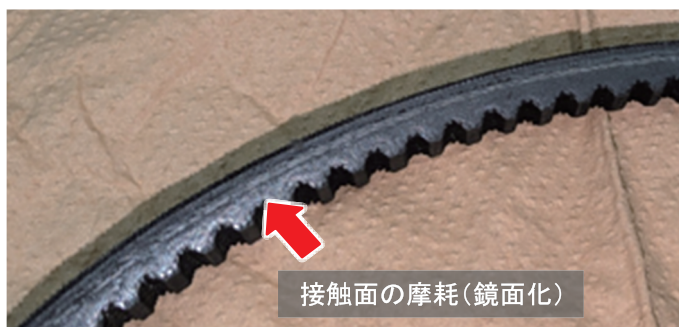
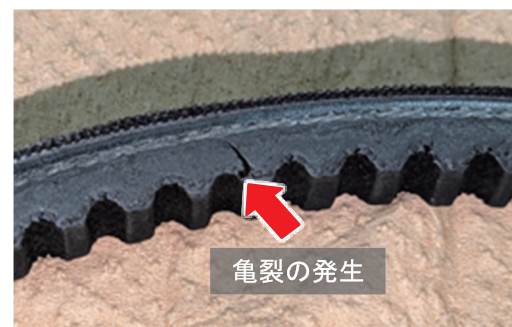
ベルトの張力に不足があると、ベルトとプーリー間にスリップが生じ、早期にベルトが摩耗します。摩耗が進行するとベルトに亀裂が生じ破断に至ることがあります。

（基準 206 ～ 265N に対し 150N まで低下している状態でご使用されていた事例もあり）

定期点検入庫時に張力が 150N であったベルトの状態（約半年間のご使用状況）

たわみからは張りすぎに見えていても、実際は張りが足りていない場合がありますので、  
工具での張力測定を推奨します。

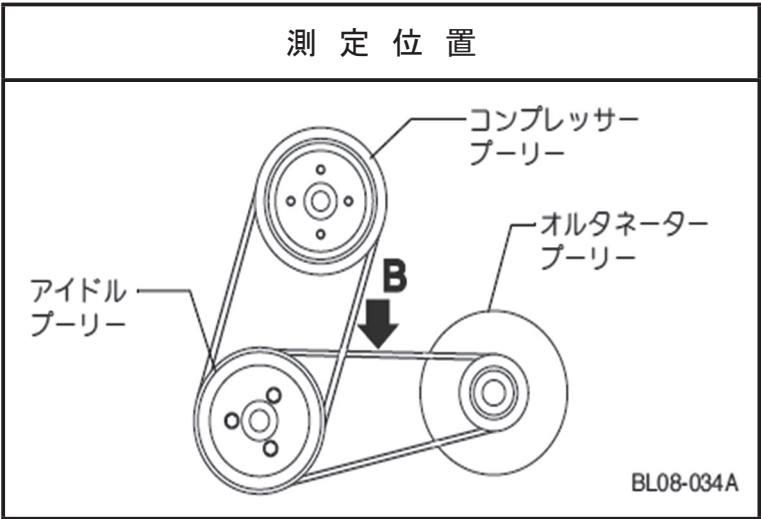
ベルトの張り点検した際、基準から外れている場合は、ベルトの張りを調整してください。

| B 点 | たわみ<br>(mm) | 張力<br>(N {kgf}) |
| 点検時 | 15 ～ 17 | 206 ～ 265<br>{21 ～ 27} |
| 新品ベルト<br>張り時 | 12 ～ 14 | 314 ～ 363<br>{32 ～ 37} |
