テクニカル・メッセージ

中小型トラック　キャブティルト時の留意点について

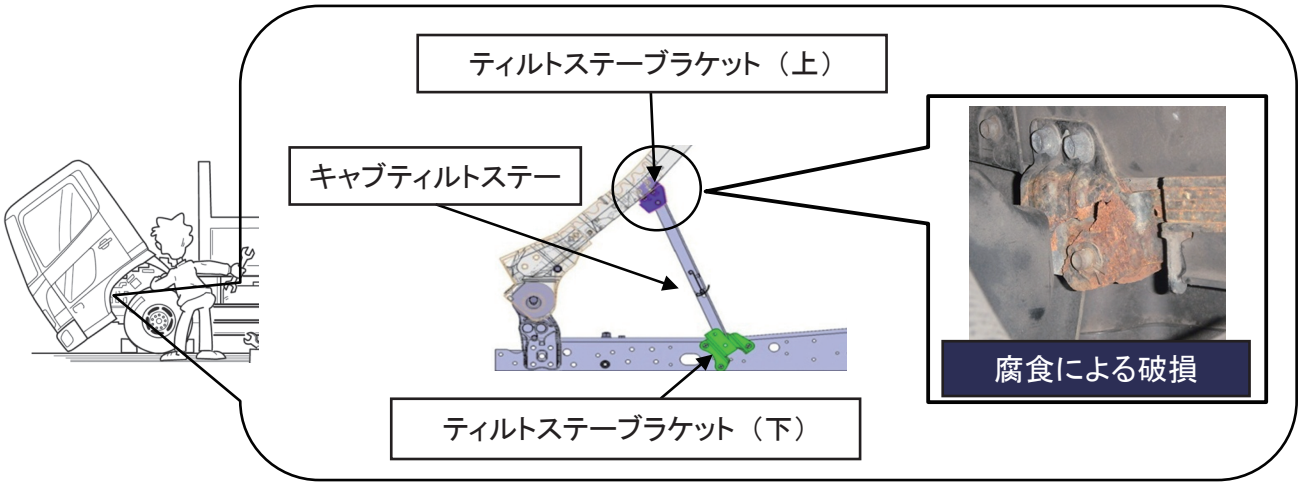
長期間の車両のご使用や凍結防止剤散布量の増加などの厳しい環境で車をお使いいただく場合、キャブティルトステーが腐食し、ブラケットが破損する場合があります。安全にご使用いただくために、点検などでキャブティルトする場合は、ステー周辺の腐食について、確認していただけますようお願い致します。

ティルトステーブラケット（上）
取付け部全面が腐食している

ティルトステーブラケット（下）
塗装面が膨れている

ティルトステー本体および取付け部の腐食状態を確認いただき、以下の症状がある場合は、ティルトステーおよびティルトステーブラケット（上、下）の交換をお願い致します。
