テクニカル・メッセージ

A09C エンジン ベルト交換時 ベルトの掛け間違いにご注意ください

大型トラック　大型観光バス（A09Cエンジン搭載車）

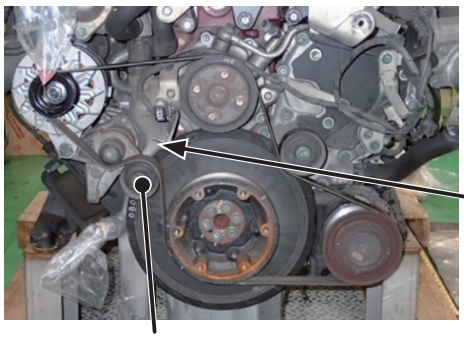
【大型トラック（A09CVAエンジン）の例】

エンジンのベルト脱着作業を行った際、誤ったベルトレイアウトで掛けてしまうと、ベルトやベルトテンショナに過大な負荷が掛かり損傷するおそれがあります。エンジンのベルト脱着作業時は、ベルトレイアウトに留意していただき、正しくベルトを掛けていただきますようお願い致します。

ベルトテンショナ

ベルト凹凸部が
当たっていた跡

ベルトテンショナのボス部（非回転部）に
誤ってベルトが掛けられていた

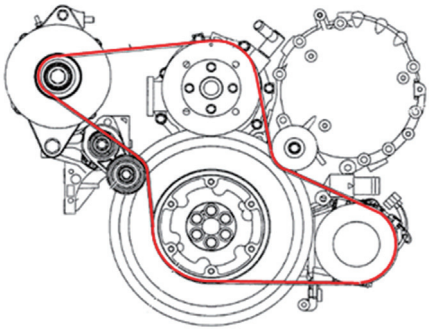
消防車両以外（※）

※直冷コンプレッサ搭載車は上記のベルトレイアウトと
異なりますので架装要領書等をご参照ください。
