# テクニカル・メッセージ

## 大型観光バス用スプリングブレーキ取扱いの留意点について

日野大型観光バス K・P-RU(ブルーリボン) / P-RY(グランビュー) / U・KC-RU(セレガ)  
スプリングブレーキ(オプション設定)装着車 (1983~2000年式)

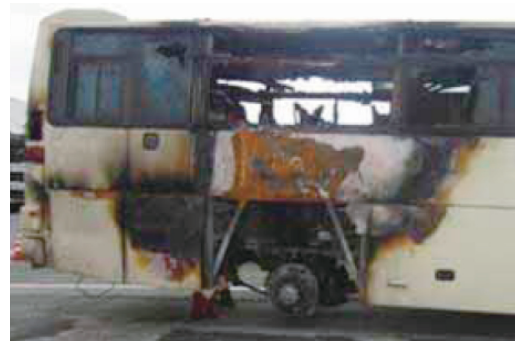
### <スプリングブレーキ解除忘れによる火災事例>

スプリングブレーキの解除をしないまま走行

ブレーキの引きずり

過熱(火災の原因)

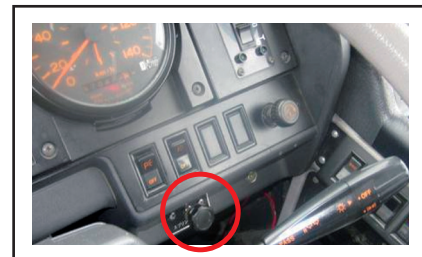
コントロールバルブ (ノブ部)	ON (作動) 押す

引く OFF (解除)
インジケータランプ	SPG・B 点灯		消灯
警報ブザー	吹鳴 (パーキングブレーキOFF時)		非吹鳴

**必ず、ノブを引いて、解除してから走行ください。**

**走行前、必ずスプリングブレーキが『解除』されていることをご確認ください。**

インジケータランプ及び警報ブザーが上表のとおり作動しない場合は、配線系統の断線等が考えられるため、日野整備工場にて点検を受けてください。
