# テクニカル・メッセージ

## 大型観光バス セレガ 整備工場で使用される推奨ジャッキアップポイントのご紹介

大型観光バス セレガ (RU車)

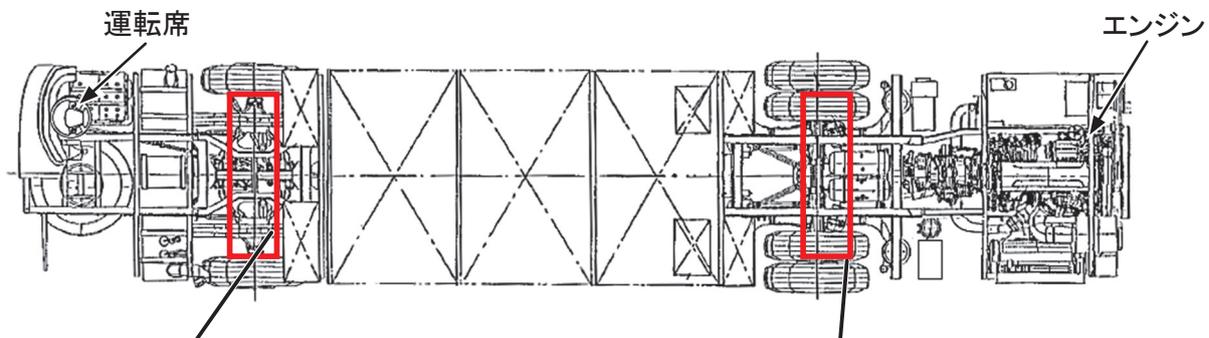
#### <フロント側>

ロアアーム部の両端

こちらのポイントも支持可能ですが足回り整備する際はロアアームの方が整備がしやすくなります

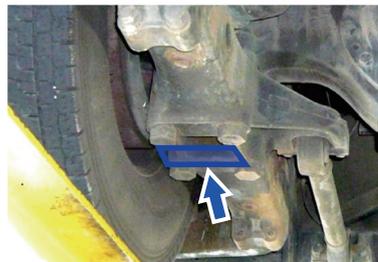
#### <リヤ側>

サポートビームとアクスルハウジング嵌合部のボルト内

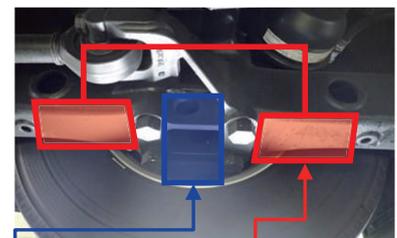
リヤ側支持時の注意について  
(左写真の別角度視)

加工により平面が確保されています

十分な平面が確保されていません
