# 停車中の危険は、すぐ側に

### 雪道でのスリップによる横転

##### マイクロバスがスリップで横転

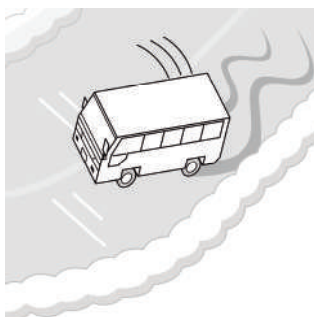
A社の従業員送迎用のマイクロバスが制限速度内で走行中、右カーブの凍結した路面で後輪がスリップ。反対車線に飛び出し、さらに道路わきに横転した。マイクロバスに乗っていた従業員は、全員が負傷した。

- 十分減速することなく、カーブに進入した。
- 交通安全教育や交通事故防止のための取り組みをしていなかった。

- 凍結や積雪のあるカーブの手前では十分減速することを、運転者に周知徹底させる。
- 凍結や積雪による事故を含め、交通災害が発生しやすい場所や運転者のヒヤリ・ハット経験の報告を記載した「道路の危険マップ」を作成する。
- 運転者に対する交通安全教育を実施する。
