# ホイールボルト、ナットや ディスクホイール、ハブの錆に注意！

ホイールボルト、ナットやディスクホイール、ハブの経年使用に伴う著しい錆によるものと思われる「車輪脱落事故」が発生しています。  
**著しい錆のあるボルト、ナットやホイール、ハブは使わないでください！**

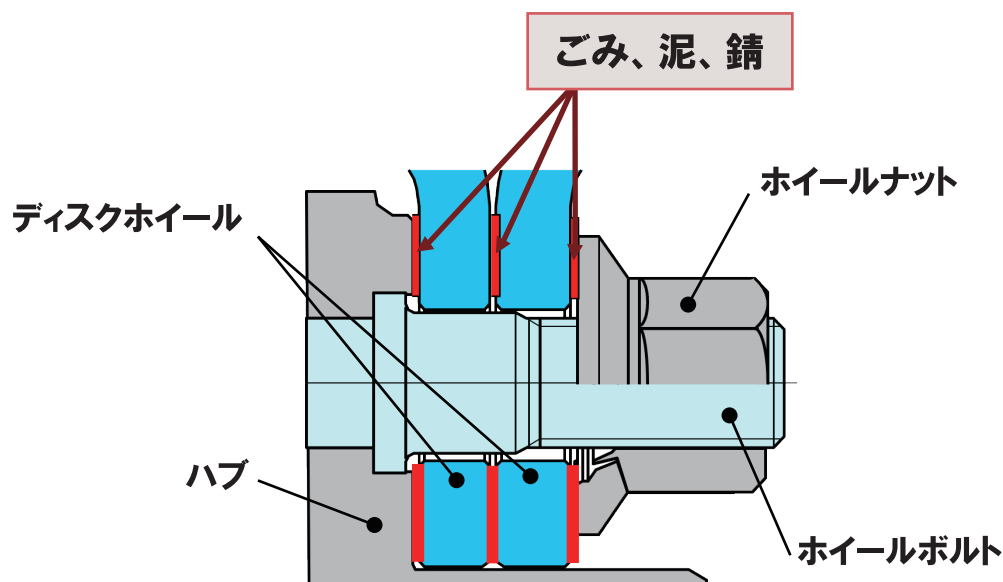
ディスクホイールとハブ接合面にごみや泥、錆があると、これらが潰れたり、剥がれることで、**締め付け力の低下（緩みの発生）をまねきます。**
